Het lagerwerk in de stuurinrichting

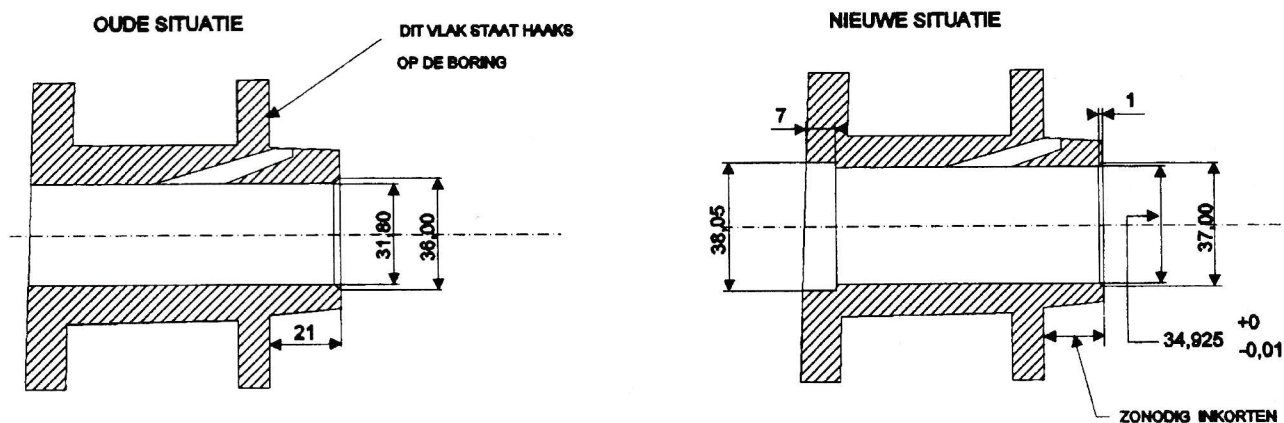
De Gemmer tweetands stuurinrichting, zoals die op de meeste Fords is gemonteerd is op zich een uitstekend en robuust mechanisme. Een punt dat voor verbetering vatbaar is, is de lagering van de sectoras. Deze draait in twee lagerbussen. Doordat de sectoras vrijwel niet draait maar een beetje rondom hetzelfde punt schommelt, kan er vrijwel geen smeefilm ontstaan. Het resultaat is, dat bij belasting de as droogloopt en te veel weerstand levert, die nog fors toeneemt als de kracht op de sectoras groter wordt. Deze belasting ontstaat niet alleen door de stuurkrachten, maar ook door het spelingsvrij afstellen van de stuurinrichting. In de handel zijn hiervoor ombouwsets met naaldlagers en keerringen. Ik heb daar geen gebruik van gemaakt, maar een tweetal naaldbussen (INA SCE 1816) en een passende keerring gekocht (1 1/8 x 1 1/2 x 1/4 inch). Totaalprijs ca Fl 35,00. Mocht U het idee hebben, dat naaldlagers niet veel kunnen hebben: deze lagertjes kunnen twee ton hebben! Het is wel zaak, dat de sectoras niet te veel is gesleten, indien de diameter minder is geworden dan 28,50 mm, dan dient deze te worden vervangen. Overigens zou dat ook moeten bij gebruik van de oorspronkelijke lagerbussen. De ombouw draait voor het grootste deel om de bewerking van het huis waar de sectorlagering in zit. Het nauwkeurig concentrisch uitdraaien daarvan is essentieel om de stuurinrichting naderhand te kunnen afstellen. De tekeningen vermelden de vereiste maten in mm. Bij dezelfde gelegenheid kan meteen nog iets worden gedaan om de slijtage van de sectortanden te compenseren. Als deze slijtage een kuiltje in de tand heeft veroorzaakt, en er zit naast dat kuiltje nog genoeg oppervlak ongebruikt materiaal, dan kan door het opschuiven van het contactvlak weer met een schone lei worden gestart. Dit opschuiven kan op twee manieren worden gerealiseerd. Zit er naast het kuiltje aan de aszijde nog voldoende onbeschadigd materiaal, dan moet de sectortand d.m.v. een onderleg-ring naar de stelschroef toe worden verplaatst. Zit het ongebruikte deel van de tand aan de andere kant van het kuiltje, dan dient de hals op het sectorhuis te worden ingekort. **Zie de tekening.**

Na de modificatie en montage dient het stuurhuis volgens de regels te worden afgesteld. Een te grote slijtage van de worm kan hiermee niet worden opgevangen, deze dient in voorkomend geval te worden vervangen. Een ander punt van weerstand is de lagering van de stuuras direct achter het stuurwiel. Dit is een lagering met een stukje webbingband met grafiet, dat een kleefweerstand veroorzaakt. Ik vind dat hinderlijk, omdat je eerst door die weerstand moet heendrukken bij iedere stuurcorrectie. De weerstand neemt ook nog flink toe met de kracht op het stuur. Ik heb dit lager eveneens vervangen door een naaldlager. Mijn ervaring is wel, dat het gietzink van een slechte kwaliteit is, met veel gietin-sluitsels. Ik heb de modificatie dan ook op een nieuw lagerhuis uitgevoerd. Het te monteren lager is een SKF naaldbusje RNHA 202620. De buitendiameter bedraagt 26 mm. Een perspassing is niet nodig en leidt door de zeer kleine wanddikte na uitdraaien tot breuk. Beter is het om een losse passing te maken en het lagertje vast te zetten met wat loctite of lijm. De diameter van de stuuras is waarschijnlijk een fractie te groot voor het lager (ca 20,4 mm) en dient te worden afgeslepen tot de juiste maat (20,0 mm) Ik heb dat gedaan door de stuuras op de draaibank in te spannen en met een Powerfile onder voortdurend meten met een micrometer de diameter op maat te brengen. De onrondheid mag maximaal 0,05 mm bedragen, het lager is nauwelijks belast en maakt geen toeren. Het belangrijkste is een spelingsvrije passing. Na het uitvoeren van deze modificaties draait het stuurhuis als een horloge en de wrijving blijft ook bij belasting bijzonder klein. Al met al een stuurinrichting waarbij alles op rolletjes loopt.
