## DE REVISIE VAN DE A-FORD MOTOR.

Op woensdag 24 november 1993 was ik te gast bij een bedrijf dat wij, vanwege de advertentie in het journaal, van naam vermoedelijk allemaal wel kennen. Het Rijswijks Motoren Revisie Bedrijf.

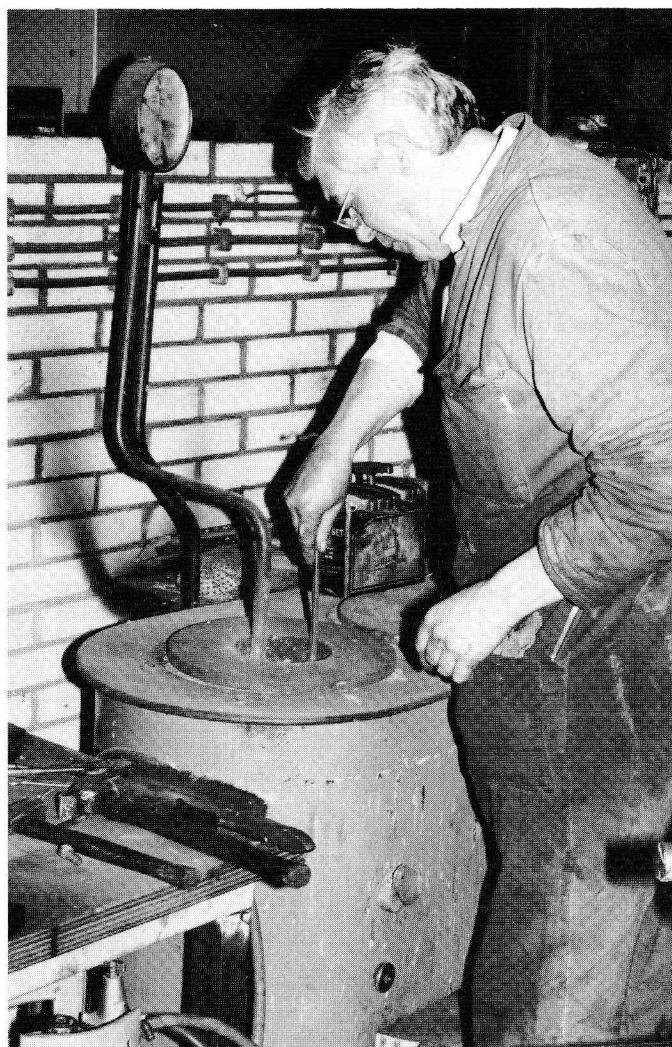
- Vervolgens wordt de basis waar het nieuwe lager moet worden ingegoten met behulp van S 39 vertind.

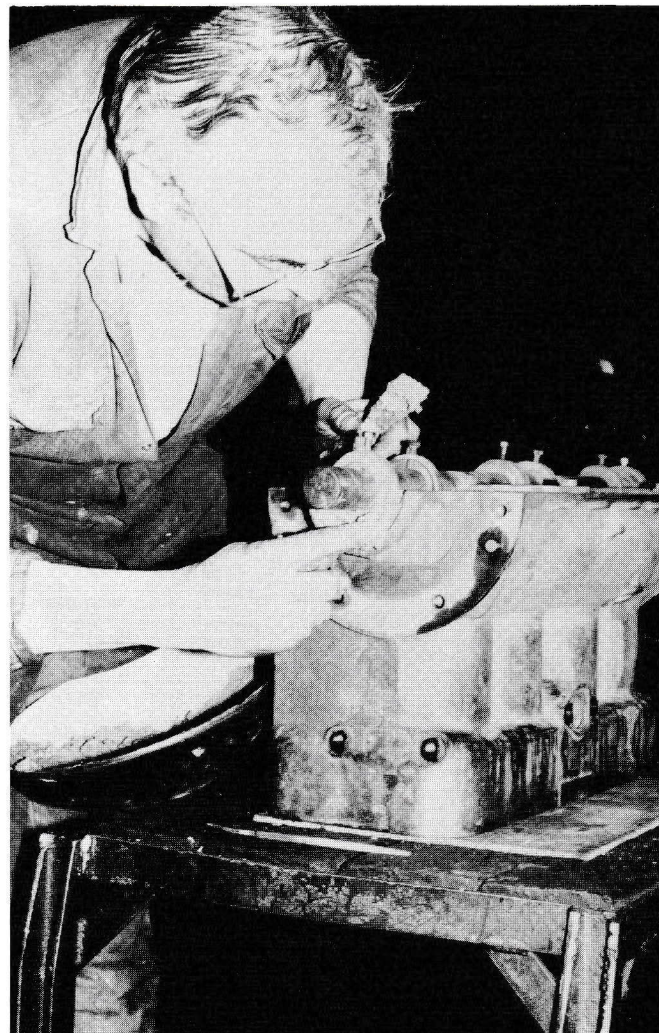
- De hulpas met de gietringen worden op het blok gemonteerd en het geheel wordt afgesmeerd met Brussels aarde om weglekken van het babbit tijdens het ingieten te voorkomen.

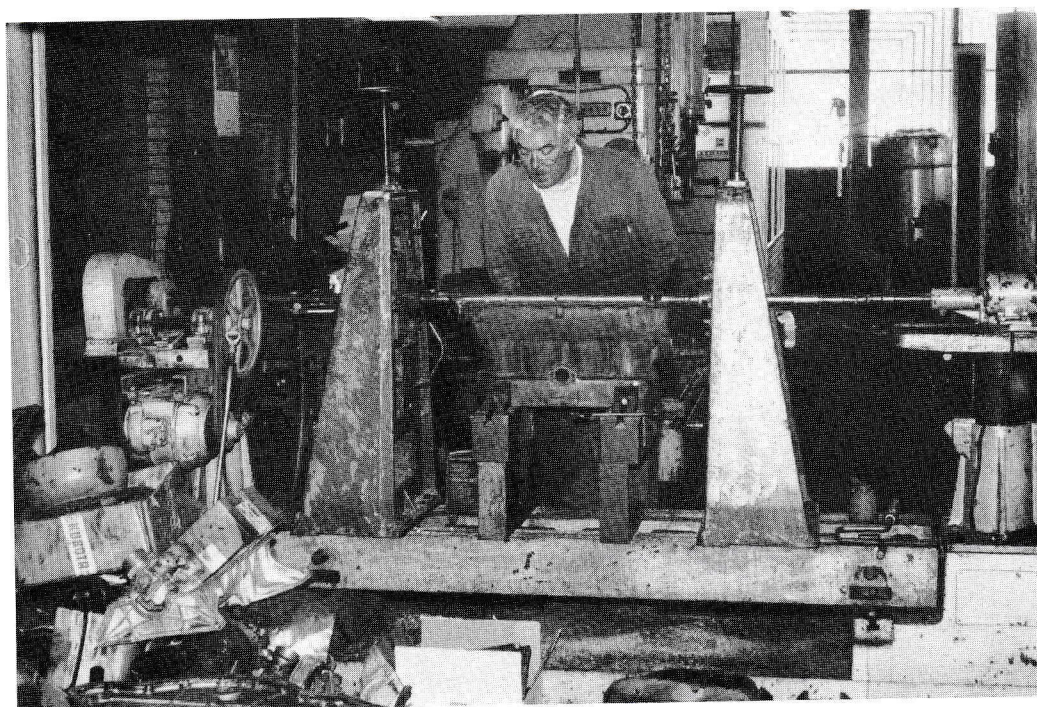
- Met gebruikmaking van wat andere hulpstukken krijgen de drijfstanden een soortgelijke benadeling.
- Intussen is de krukas schoon geslepen.
- Nu is dus de maat bekend waarop de nieuw ingegoten hoofdagers en drijfstandagers uitgedraaid moeten worden.
