MODEL A JURY STANDAARD HERZIENE EDITIE vervolg aflevering 18

Sectie 13 Plaatwerk

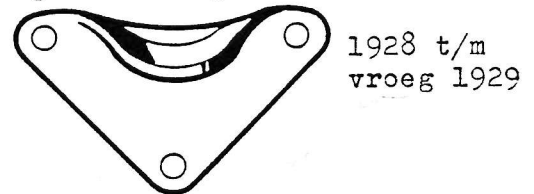
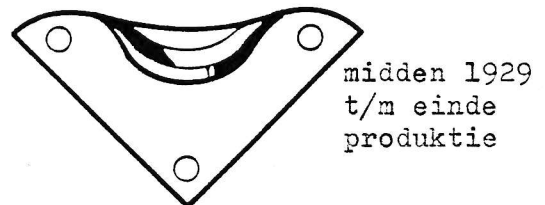
Motorkap handvatten

Vroege motorkappen hadden een handvat dat een overblijfsel was van de Model T, met een open klinknagel aan elk uiteinde van het handvat. In januari 1928 werd dit veranderd naar twee standaard klinknagels aan elk uiteinde van het handvat. Het type handvat met de open klinknagel werd echter in sommige assemblage fabrieken doorgebruikt tot en met juni 1928, met de open klinknagel alleén aan de linkerzijde.

Motorkap trekhoekjes

De vroegste motorkappen hadden geen motorkaphoekjes. Vroege 1928 motorkappen hadden uit twee delen bestaande leren hoekjes die langs beide kanten genaaid waren. Van midden 1928 tot en met het einde van de produktie, gebruikte Ford een uit één deel bestaande zwart leren motorkaphoekje met een genaaide naad aan de binnenkant. Motorkaphoekjes werden alleen geïnstalleerd op de achterhoeken, met een zwartgeverfde buisvormige klinknagel.

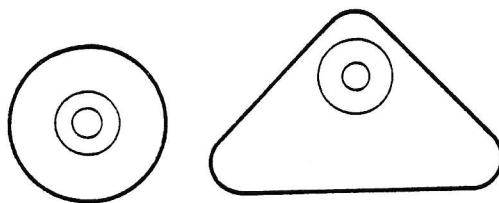
Motorkap stootblokjes

voor april 1931 - na april 1931

De 1930-1931 motorkappen waren gelijk aan de Briggs en Murray motorkappen, met een rand aan de bovenkant, maar er was een verhoogd stuk rond de louvres. Het rubber stootblokje veranderde van een ronde vorm in een driehoekige in april 1931.
