# Clubavond bij ..

FAM. KLEINBUSSINK

Op vrijdagavond 11 mei werd de 3e (technische) clubavond van 1990 gehouden in de Apeldoornse A-Ford garage van Jurrien Kleinbussink. Na een korte rondleiding door het automaterialen bedrijf van Jurrien en familie werden we in de garage allerhartelijkst ontvangen door zijn zuster Wilma met koffie en Deventer koek. Gerrit Pieters had inmiddels zijn stofjas aangetrokken en had reeds een halve A-Ford aan demonstratie onderdelen klaargezet. Na de koffie stak Gerrit van wal en vloog met een sneltreinvaart van het ene onderdeel naar het andere. Hij gaf een duidelijke uitleg over zaken die nu niet direct in een boek zijn te vinden maar berusten op een lange ervaring in de omgang met A-Fords. Alleen al om die reden was ik erg blij dat Gerrit bereid was gevonden om op deze avond zijn verhaal te doen. Het bood de restaurateurs van een jongere generatie, waaronder ik zelf, een unieke kans om hun "boeken" kennis aan te vullen met de broodnodige praktijkkennis. Een 25 tal leden had dit kennelijk ook beseft en was naar Apeldoorn gekomen. Hieronder zal ik trachten om per besproken onderdeel een samenvatting te geven. Het zal voor de lezer die niet aanwezig is

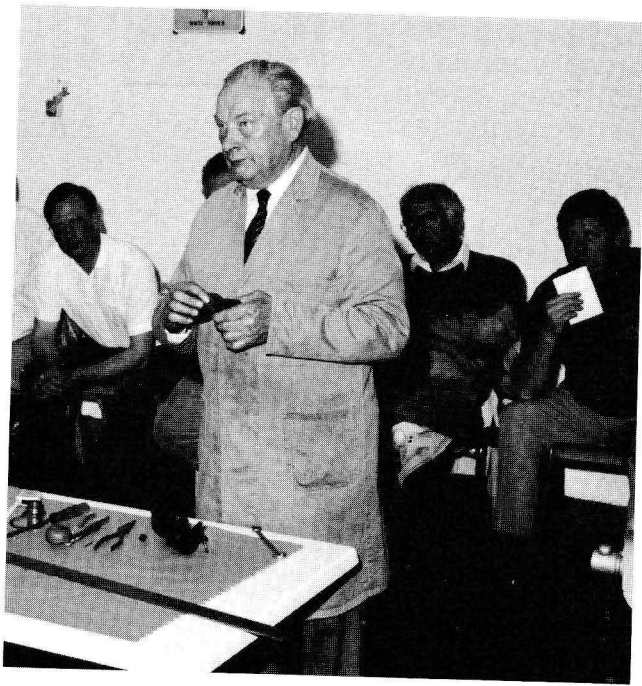
Besproken werd het probleem van de te heet wordende condensator waardoor deze nogal snel defect kan raken. Gerrit ga als mogelijke oplossing het plaatsen van een kleine condensator op de bovenplaat van de ontsteking. Hij gebruikt daarvoor een LUCAS condensator van het type DCB 101. Jurrien bleek deze condensator in zijn magazijn te hebben. Bijkomend voordeel van deze condensator zou zijn dat hij minder last gaf van het inbranden

van de contactpunten. Ook moet men zorgen dat de punten goed tegenover elkaar staan. Desnoods iets verbuigen. Het draadje moet gemonteerd worden op het pilaartje waar de veer om scharniert. Men moet hier zelf een voorziening voor aanbrengen. Voor degenen die zelf niet zo knutselen. De bovenplaat met daarin gemonteerde condensator is ook kant en klaar te koop bij de bekende A-Ford onderdelen handelaren. De oplossing welke is aangedragen door Jaap Noordermeer in een eerder journaal is naar mijn mening minstens even betrouwbaar. Aan het betoog van Gerrit wil ik nog de volgende boeken wijsheid toevoegen. Uit Amerikaans onderzoek is gebleken dat veel storingen welke in de schoenen van de condensator worden geschoven zijn terug te voeren op electrisch problemen van andere aard. Met andere woorden rond de condensator is zo langzamerhand een mythe van onbetrouwbaarheid ontstaan welke dit onderdeel niet helemaal verdiend.
