## De ontsteking van de A-Ford

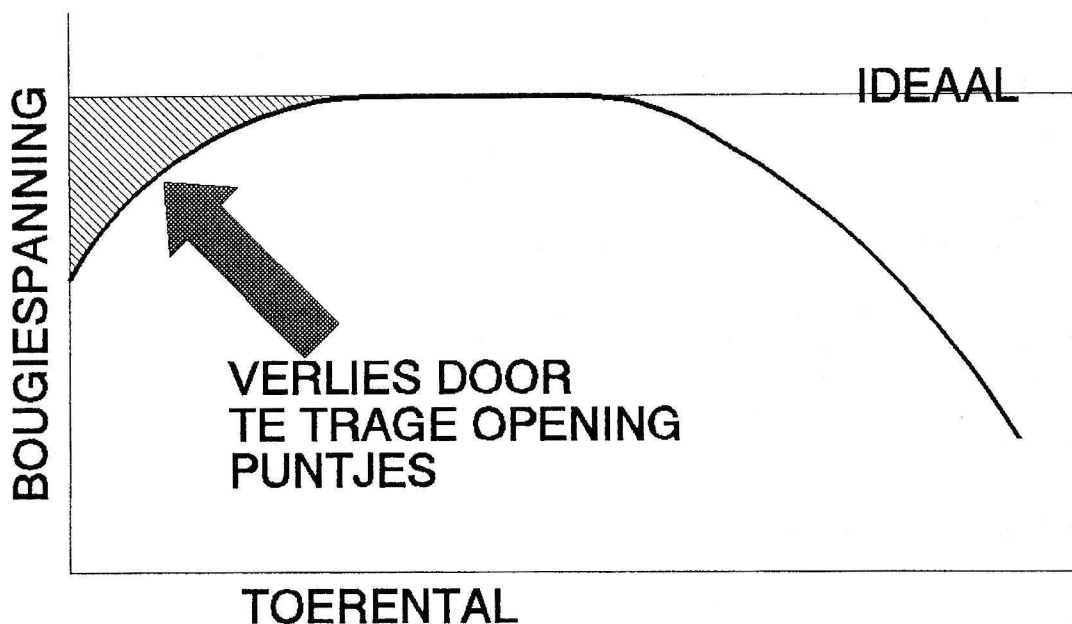
verhouding tussen de in- en uitgaande spanning. Het plotseling onderbreken van de stroom in de primaire wikkeling leidt ertoe, dat er een hoge spanning in de primaire wikkeling ontstaat (ca 400 Volt), die in de bobine omhoog wordt getransformeerd tot meer dan 10.000 Volt. De contactpunten openen bij lage toerentallen echter zo traag, dat er een vonk overslaat tussen de puntjes. Een deel van de vonkenergie gaat hierdoor verloren en de secundaire spanning van de bobine is aanmerkelijk lager dan normaal. De vonk tussen de bougie-electroden is daardoor zo zwak, dat het mengsel niet altijd ontbrandt. Het eindresultaat is een onregelmatige loop met name bij stationair draaien (ca 220 omwentelingen per minuut). Een bijkomend probleem is, dat deze vonk tussen de puntjes leidt tot inbranden van de puntjes, waardoor het probleem nog groter wordt. Met de standaard aanwezige onderdelen is dit probleem eigenlijk niet op te lossen. Het enige zou kunnen zijn, dat de ontstekingsnok zodanig wordt gewijzigd, dat het openen sneller verloopt. Dit levert echter weer problemen op bij de hogere toerentallen, omdat er dan zeer grote krachten op de fiber nok werken en deze sterk slijt. Zonder de originaliteit geweld aan te doen zult U met deze onregelmatigheid moeten leren leven: het is onlosmakelijk verbonden met de A-Fordmotor. Als we minder hechten aan originaliteit: een transistorontsteking neemt dit probleem weg. Vanuit een technische interesse heb ik zo'n ontsteking gebouwd en gemonteerd en kan uit ervaring stellen: het is uit originaliteitsoogpunt een (kleine) ramp, maar het werkt perfect.

met een accu-ontsteking een vonk opgewekt, door via de gesloten contactpunten een stroom (circa 3 Ampere) door de primaire wikkeling van de bobine te laten lopen en op het moment dat de ontsteking moet plaatsvinden, deze stroom te onderbreken door de puntjes met een nok van elkaar te halen. Dit sadisme verleidt de bobine tot het produceren van een hoge spanning waarmee in de bougie een vonk overslaat. De bobine is in feite een transformator, waarbij de primaire wikkeling bestaat uit een klein aantal windingen van dik koperdraad en de secundaire wikkeling uit een zeer groot aantal windingen van zeer dun draad. De verhouding tussen het aantal windingen bepaalt de
