Vervangen van stuurkogels

DEEL 4 VAN "DE A-FORD IN CYBERSPACE"

Waterpomp en ventilator

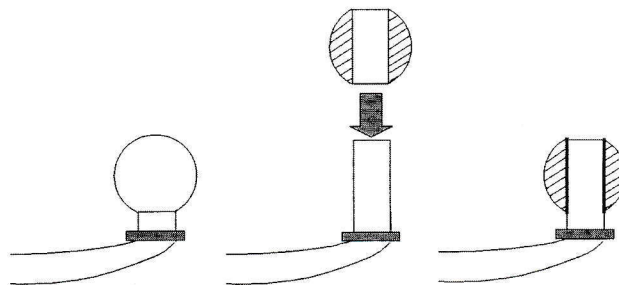
Bij het vervangen van de stuurkogels wordt veelal de kogel afgezaagd, wordt in de arm een gat geboord en een nieuwe kogel voorzien van hals en stift in de arm vastgelast. Ik had ook dat plan, maar liep tegen het probleem aan, dat er niet veel materiaal overbleef als je dat gat (diameter ca 15 mm) zou boren. Bovendien heb ik geen goed gevoel bij het boren en lassen: de structuur van het gesmede materiaal wordt doorsneden en de lassen zetten niet de hele stift vast aan de arm maar alleen twee stroken. Bovendien bestaat er bij een niet volledig goed uitgevoerde las de kans van "kerfwerking": het inscheuren op een plaats waar een scherpe overgang is. Ik heb een andere methode gebruikt, die ik in het clubblad van de MAFCA vond. De methode komt erop neer, dat de oude kogel zo wordt afgezaagd, dat de kern blijft staan. Die kern wordt vervolgens rond gevijld tot een cilindrische stift van ca 14 mm. Ik heb dat gedaan met een "Powerfile" van Black en Decker. Vervolgens wordt over deze stift een kogel met een gat van ca 14 mm geschoven en vastgesoldeerd met zilver. De kogel wordt vervolgens weer gepolijst. De kogel heb ik verkregen, door een normale vervangingskogel in de draaibank op de stift in te spannen en te doorboren op 14 mm. Vervolgens heb ik de kogel afgezaagd. Het eindresultaat is een arm, waar de krachten op de kogel via een ongewijzigde structuur en doorsnede van het materiaal van de arm worden overgebracht. Bovendien is er geen risico van scherpe overgangen als gevolg van een ingebrande las. Ter verduidelijking heb ik wat tekeningetjes gemaakt. Overigens blijft het enorm belangrijk, dat alles goed wordt gecontroleerd en uitgevoerd. Let ook op slijtage van de hals van de oude kogel. Gebruik een andere arm als er materiaal is weggesleten. Let ook op scheuren in de hals. Tot slot: verhit de arm en de kogel niet te lang en koel het geheel niet abrupt af met perslucht of water: de zaak wordt dan te hard en dus te bros en is zijn sterkte kwijt.

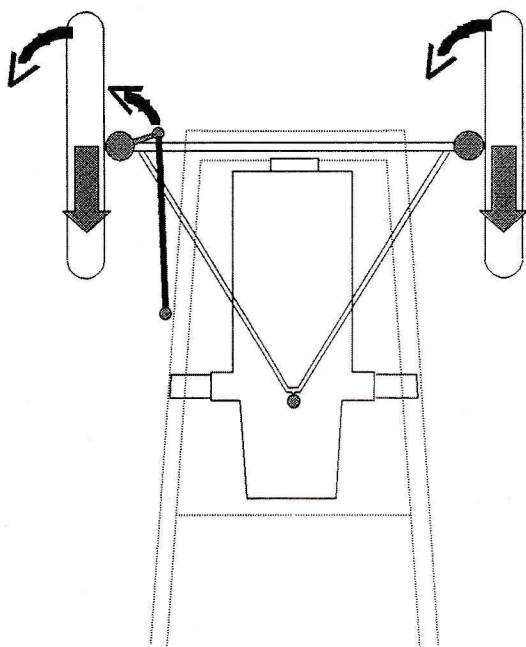
Als er sprake is van scheeffrekken bij het remmen, wordt meestal de oorzaak gezocht in een ongelijke afstelling van de remmen. Dat kan inderdaad het geval zijn, maar het is niet de enige mogelijke reden. Met name een reactie in het stuur op het moment dat de remmen aangrijpen kan een heel andere oorzaak hebben namelijk ruimte in de voorasophanging. Zodra de remmen aangrijpen, wil de vooras ten opzichte van het chassis naar achteren. De stand van het stuur wijzigt echter niet. Het gevolg is, dat bij linksgestuurde auto's -bij rechtsgestuurde is het net andersom- de wielen naar links worden gestuurd. Zie ter verduidelijking het plaatje. Het resultaat is, dat de auto bij het aangrijpen van de remmen naar links wil. Een kleine stuurcorrectie is genoeg om de auto keurig rechtuit te laten remmen, maar een onaangenaam gevoel is het wel. De ruimte in de voorasophanging kan in principe op twee plaatsen zitten: bij de veer en aan het eind van de triangel. Nu is ruimte bij de veer niet te verhelpen, tenzij er sprake is van een loszittende veer of tot op de draad versleten veerschommels. De triangel moet eigenlijk de zaak op z'n plaats houden. Een originele uitvoering van triangelkogel en motorophanging kan -in theorie- spelingsvrij zijn. Maar als er een rubber mantel om de triangelkogel is gemonteerd eventueel in combinatie met een rubber motorophanging, zal enige beweging niet te vermijden zijn. De stuurreactie is dan "de prijs" die wordt betaald voor het verhoogde comfort. Het is wel zaak om de beweging in de langsrichting te beperken. Het bij de rubber motorophanging meegeleverde rubber, dat ter plaatse van het bolscharnier achter op de versnellingsbak moet worden gemonteerd, is daarbij van groot belang. Monteren dus! Verder is er aan de stuurreactie niet veel te doen.
