# Zeg 'ns "A"

## De besturing van de A-Ford.

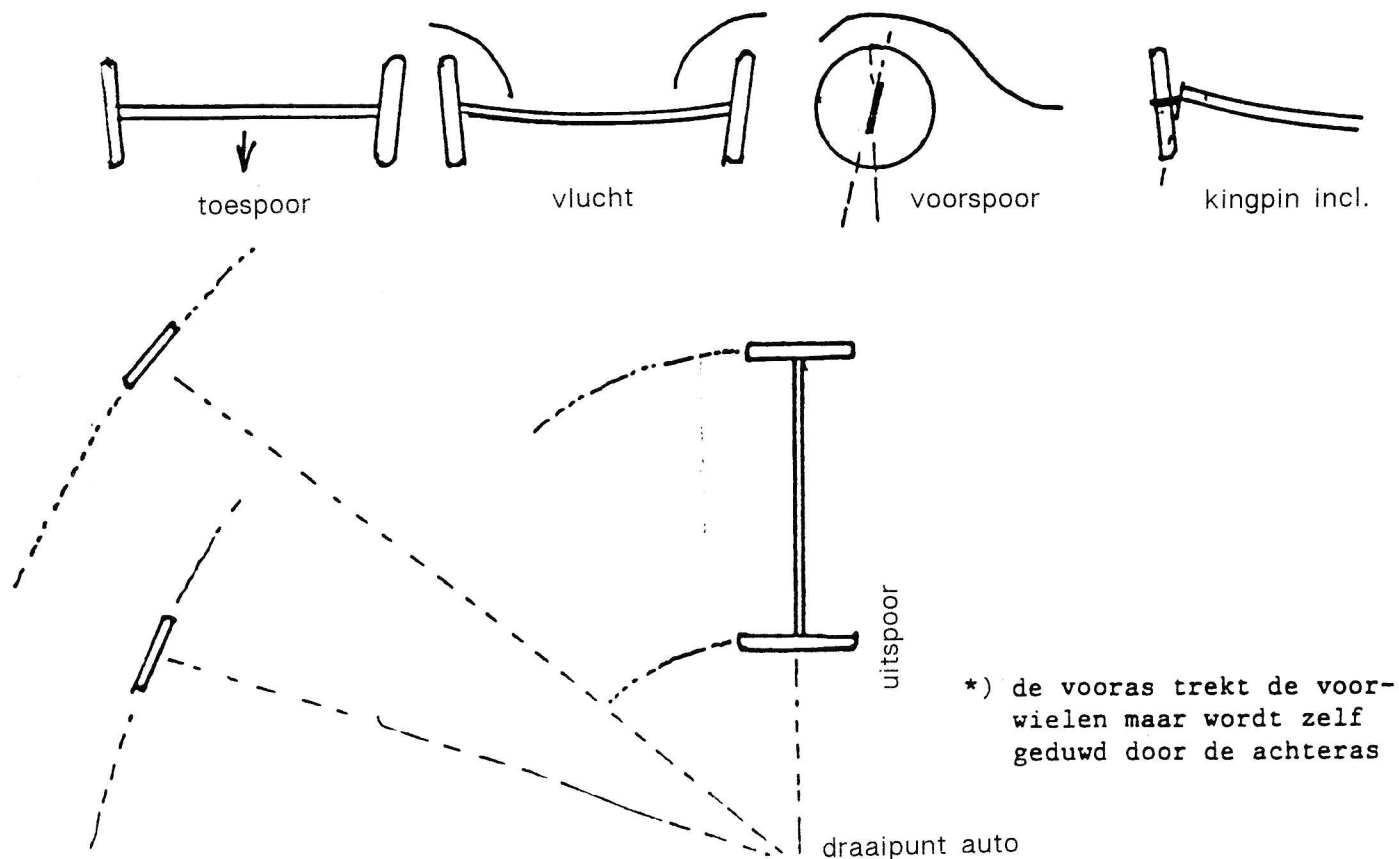
Hierna nog even zeer summier weergegeven de diverse as- en wielstanden. In de hoop dat u er wat aan heeft,

Met het geven van  $\pm 23$  mm vlucht aan de voorwielen brengt men de draaipunten van de fusees dicht bij het midden onder de band. Het zijdelings schuin staan van de fuseepennen levert hiervoor echter het grootste deel.

Bij een A-Ford zal dit bij een scherpe bocht zeker 5° minder schuin staan dan het binnenste wiel.

Het komt echter beide op hetzelfde neer, want de bedoeling is dat de denkbeeldig doorgetrokken fuseepen vóór het midden van het wiel terechtkomt. De samenwerking van king-pin inclination en caster zorgt dat dit lukt. Een loodrechte lijn door de wiellagers leert dat deze ongeveer 4 cm achter het snijpunt van de fusee de grond raakt. Hier blijkt dus dat de horizontale as, die met de wiellagers, en de verticale as, de fuseepen, samen van het wiel een zwenkwiel maken. De voorwielen blijken dus zonder dat u het merkt twee door de spoorstang gekoppelde zwenkwielen te zijn. Het zal u duidelijk zijn dat wanneer het caster verdwenen is en beide assen in één vlak liggen de Ford een "zoekerig" karakter krijgt. Nu blijkt dat de voorwielen een stel door de vooras getrokken\*) zwenkwielen zijn, is het gemakkelijk teruglopen na een bocht ook duidelijk. Zwenkwielen rollen het liefst rechtuit, dus ook die van een A-Ford.
